## GUPI 017 鹿児島県出水市針原の土石流災害とその後

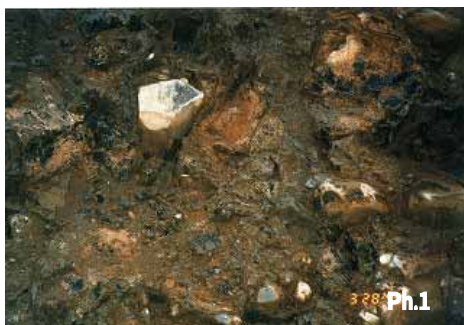
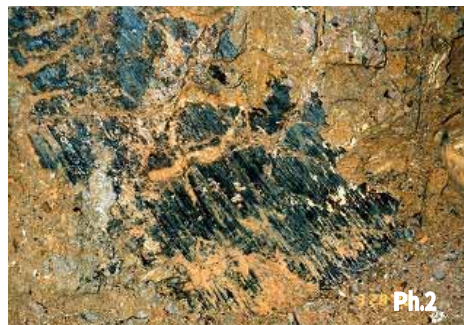
当該地域の地質は、熊本・鹿児島県境にまたがる琉球火山帯の古期 (鮮新世から更新世前期とされる) の火山活動になる肥薩火山岩類が分布する地域で、県境にある矢筈山 (687m)、その東北東側の熊本県鬼岳 (785m) などの古い火山体をベースとし、山体裾部は、山体からの崩壊物が山麓に運搬・堆積して形成された扇状地性の堆積物で被覆されている。当地は四万十帯と秩父帯を画する仏像構造線に関係した NE-SW 方向の活断層系亀裂が比較的発達した地域でもあるため、多数の谷が放射状に刻まれた火山体の特徴をなすだけでなく、亀裂に沿って深部まで風化が進み、山全体が赤土まじりの土砂礫化した感じのところが多いのである (ph.1,2)。

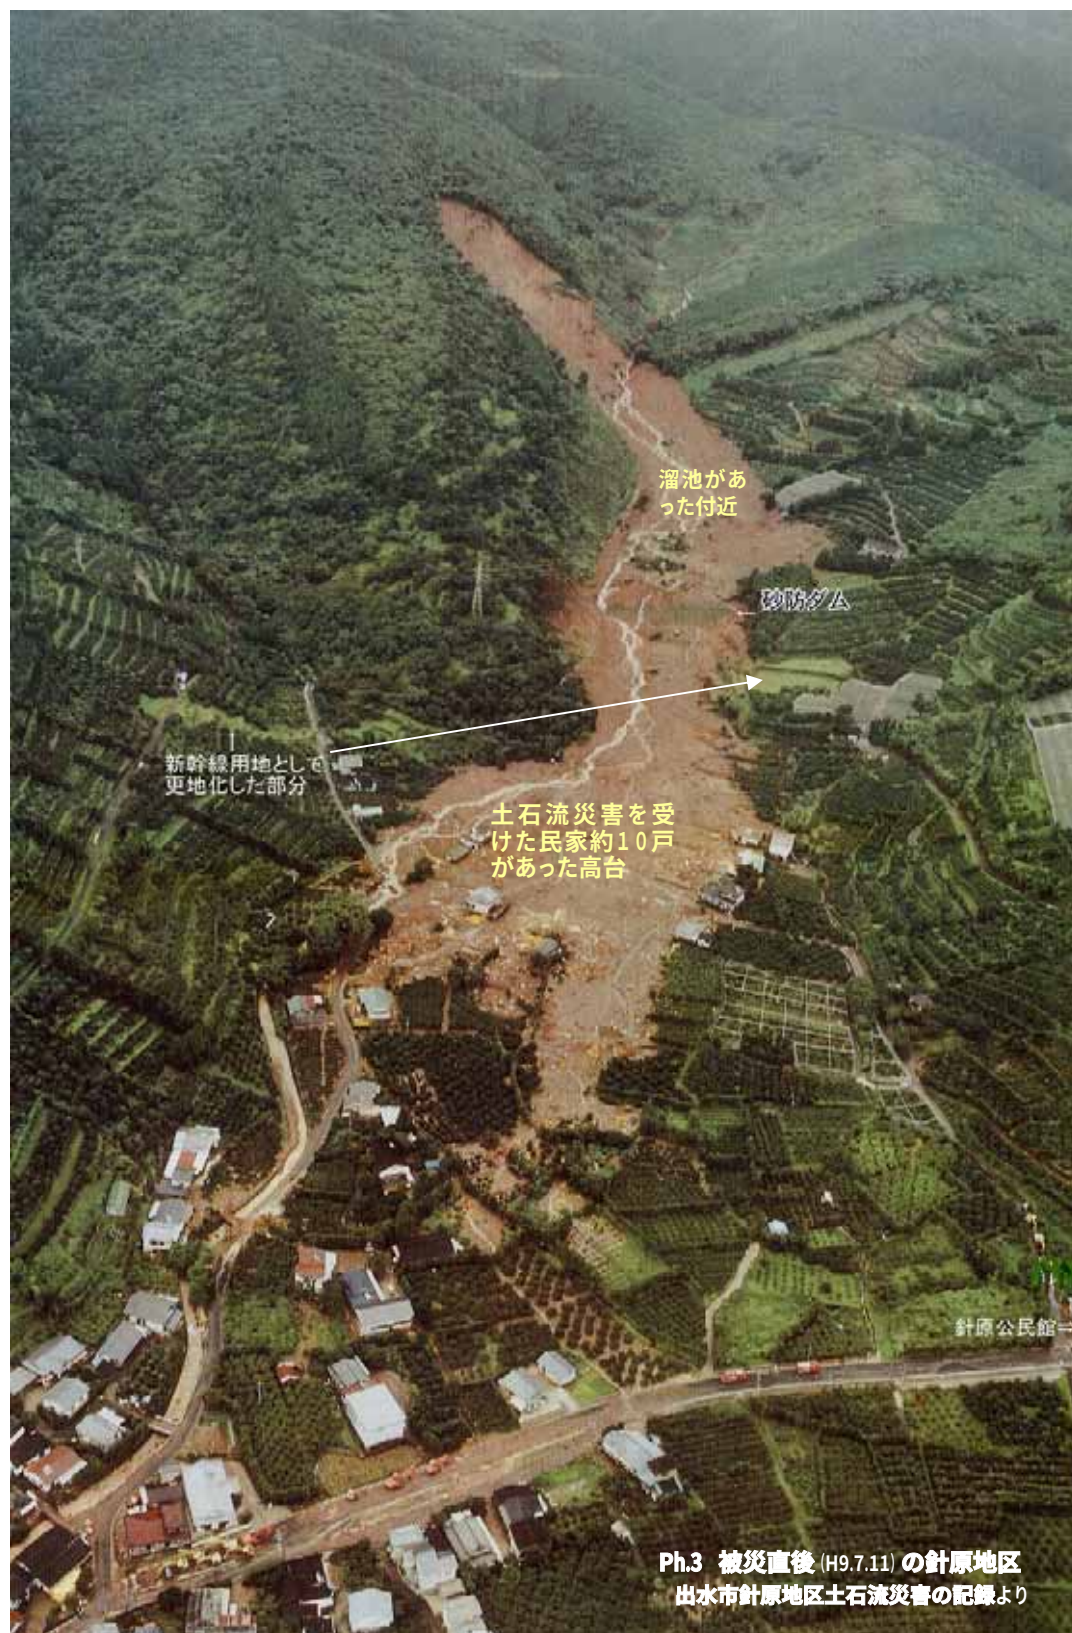
雨がやんで約4時間後の10日午前1時前に上流部に建設されていた大きな砂防堰堤を乗り越えて流下する土石流が発生し、これが堰堤近くの高台の民家などを飲み込み多くの被災者をだす結果となった (ph.3)。自分自身が残念に思うのは、この異様な音は、恐らく山体の崩壊そのものか前兆現象によって発したものであろうから、堰堤の上部まで巡回しておれば、その後の対応と被害は自ずから違ったものとなったのではという点である。

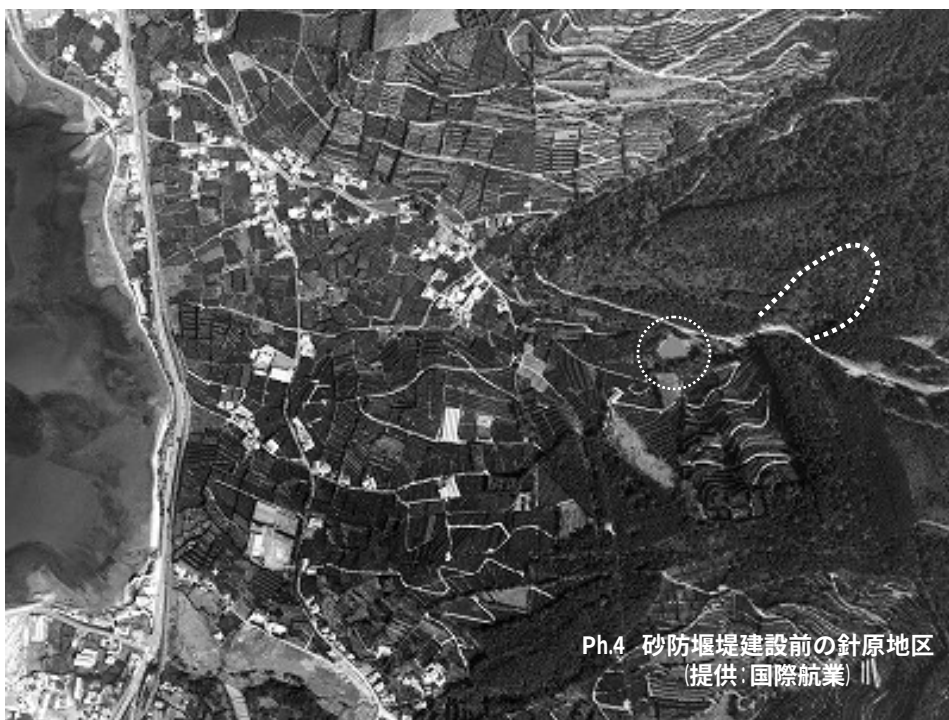
災害発生後、土石流の源である山体は九州新幹線を前後にトンネルをもった橋梁で横断することで計画していた交叉地点から400～500mほどしか離れていないことと、砂防堰堤(高さ14m、堤長85m)は計画当時ではなく、平成9年に6月末に完成したばかりであったこと、その堰堤の上流約100mには昭和9年築造の農業用溜め池があっ

たことなどを知った (Ph.4 参照:写真の破線○は溜池、馬蹄形状の破線は崩壊山体)。

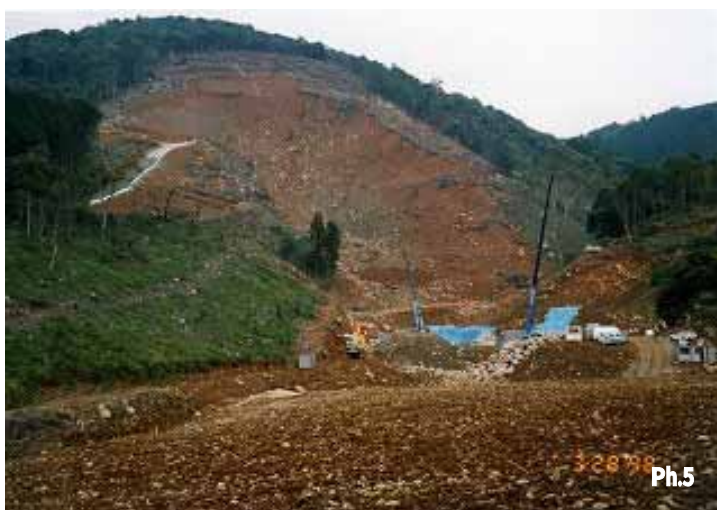
右の写真 (ph.5) は、災害の翌年3月末の復旧工事が始まった頃の山体崩壊部の全景である。山全体が赤茶けた色合いで、風化が相当に深部まで進んだ山であることが見て取れる。

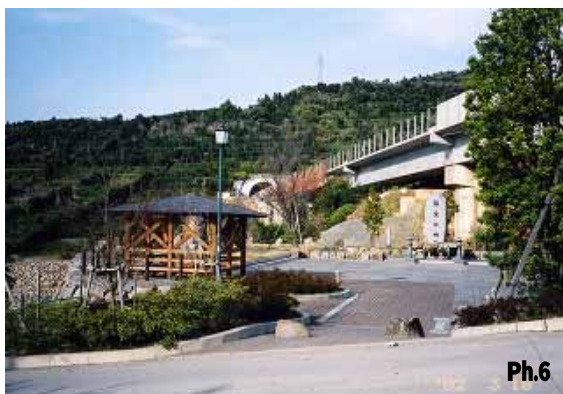
に21人の御霊を慰霊する石碑が建てられた「針原川災害復興記念公園」(ph.6)が設けられていた。崩壊の源もり面工が施され緑が復活しつつあった(ph.7)。

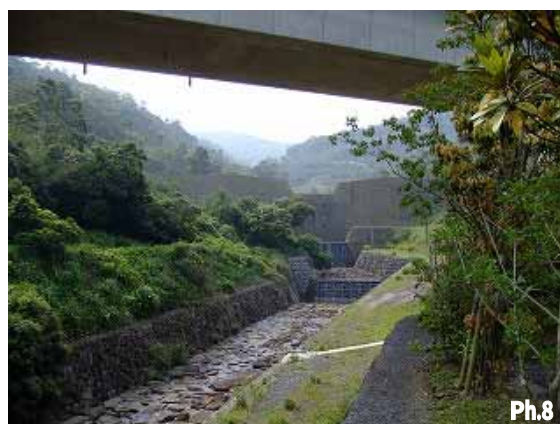
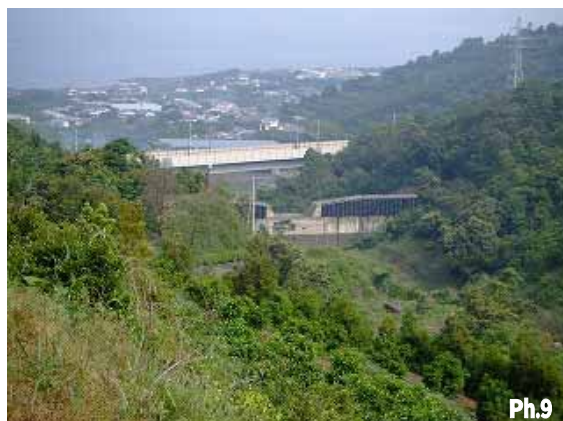
さらに11年目の平成18年5月に再び現地を訪れた。新幹線直下の河道部は三面石張りのきれいな護岸が施され、上部が吹き飛んでいた堰堤も復元されている(ph.8、ph.9)のが確認できた。崩壊源は段切りの痕跡はあるものの緑で覆われて、何事もなかったかのような佇まいで(ph.10)、時おり往復する九州新幹線の走行音や鳥のさえずりが心地よく聞こえるような静けさであった。
